# Une corde de plus à notre arc pour la prothèse sur implants : le pilier Vario SR.

**Dr. Eric NORMAND**

Ce cas clinique présente la réalisation prothétique d'un bridge maxillaire droit porté par 3 implants, transvissé sur les nouveaux piliers Vario SR. Ce cas aurait pu aussi bien être traité en prothèse scellée.

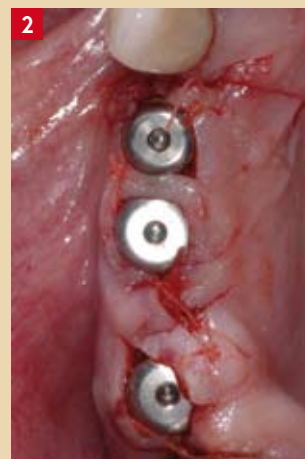
**Fig. 2 :** vue clinique post-opératoire. Le lambeau d'épaisseur totale, sans incision de décharge, a été sculpté après la pose des trois implants (3,8 x 11 en position de 13, 4,3 x 11 en 14 et 16) et de leurs vis de cicatrisation (évasées, 4 mm de hauteur). Les petits lambeaux pédiculés, technique dérivée de celle de Palacci, ont permis la coaptation des berges sans tension, dessinant les futures papilles
