Régénération pré-implantaire ou mise en esthétique : procédures cliniques

Cas clinique n°1

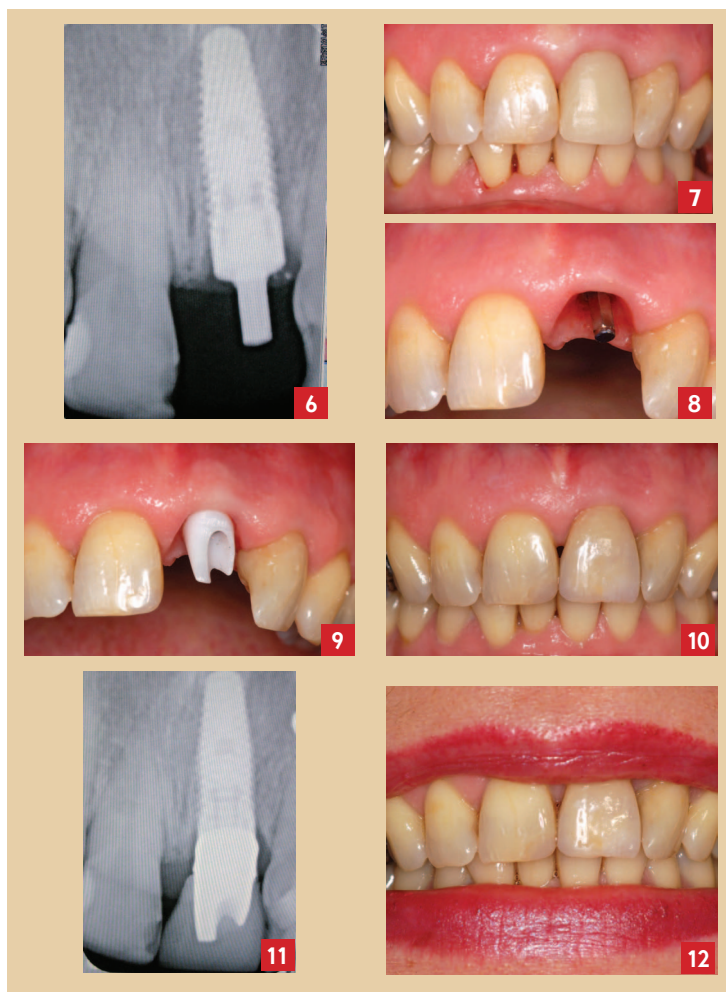
Fig. 6 : radio de contrôle après scellement de la prothèse provisoire en résine.
