# Différentes alternatives de la mise en esthétique immédiate

Dr Guillaume DROUHET

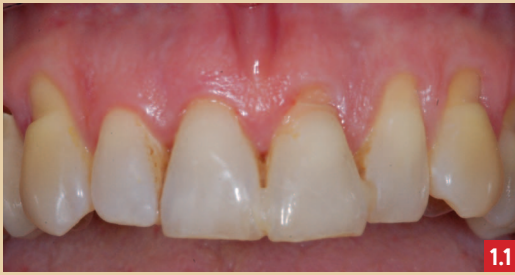
**Fig. 1.1 :** cas initial, fracture accidentelle de 21, un collage immédiat sur les bords distal et mésial pour stabiliser la dent toujours vitale. Absence de sensibilité, occlusion favorable.

Mme C, âgée de 49 ans, consulte en urgence à la suite d'une chute accidentelle, peu d'ecchymoses, mais le choc principal s'est porté sur son incisive centrale gauche maxillaire, mobilité de la couronne clinique, dent vitale, pas de sensibilité (Fig. 1.1). L'occlusion favorable équilibrée stabilise la dent, l'examen radiographique montre une fracture radiculaire horizontale au niveau de la crête osseuse (Fig. 1.2). La décision thérapeutique est un collage de stabilisation sur les contacts proximaux en première intention, l'indication d'une extraction-implantation immédiate avec temporisation esthétique immédiate est donnée. Une radio panoramique est réalisée confirmant un volume osseux suffisant, une mesure est réalisée : la longueur estimée de l'implant sera de 13 mm afin d'avoir un ancrage plus apical au-dessus de la racine existante (Fig. 1.3). Le jour de l'intervention, après anesthésie locale l'extraction de la couronne est effectuée sans difficulté. Pour la racine son extraction est réalisée délicatement à l'aide de luxator fin permettant une extraction sans exercer d'effort sur l'os vestibulaire ; aucun lambeau n'est levé, la sensation tactile en vesti-

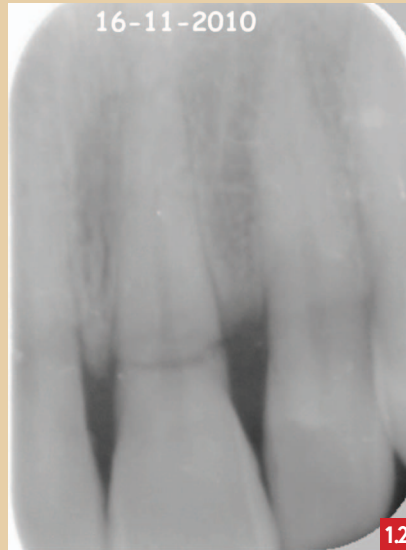
**Fig. 1.2 :** cliché rétro alvéolaire montrant la fracture juxta-osseuse.

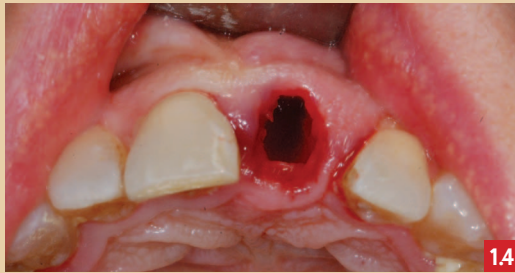
**Fig. 1.4 :** extraction délicate de la racine, aucun lambeau levé, l'examen clinique de l'alvéole confirme l'intégrité totale de l'alvéole.

bulaire permet de contrôler la tension exercée sur l'os vestibulaire. Après nettoyage soigneux de l'alvéole, l'examen clinique de l'alvéole montre une intégrité totale de la paroi vestibulaire, ainsi que des autres parois (Fig. 1.4). Le forage est commencé, en appui sur la paroi palatine dans un axe favorisant une émergence palatine en vue du futur profil d'émergence de la dent. Après préparation du site, un implant Astra Tech de diamètre 4,0TX :

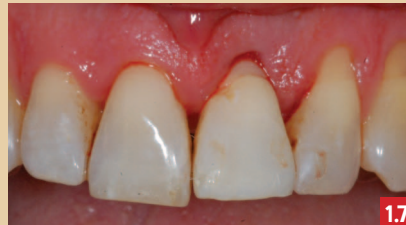
**Fig. 1.7 :** la couronne est transvissée à 15-20 Ncm, en légère sous-occlusion (contrôle en ICM et en latéralité).

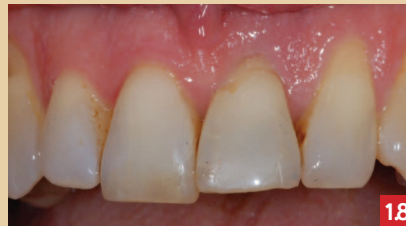
**Fig. 1.8 :** contrôle à 8 jours, belle maturation gingivale, suites minimales sans œdème, la comparaison avec la vue initiale montre une parfaite stabilité du collet gingival et des papilles.

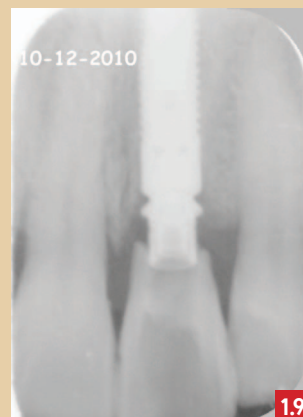
**Fig. 1.9 :** contrôle radiologique, bon axe de l'implant, un contrôle est systématiquement réalisé à 3 semaines.

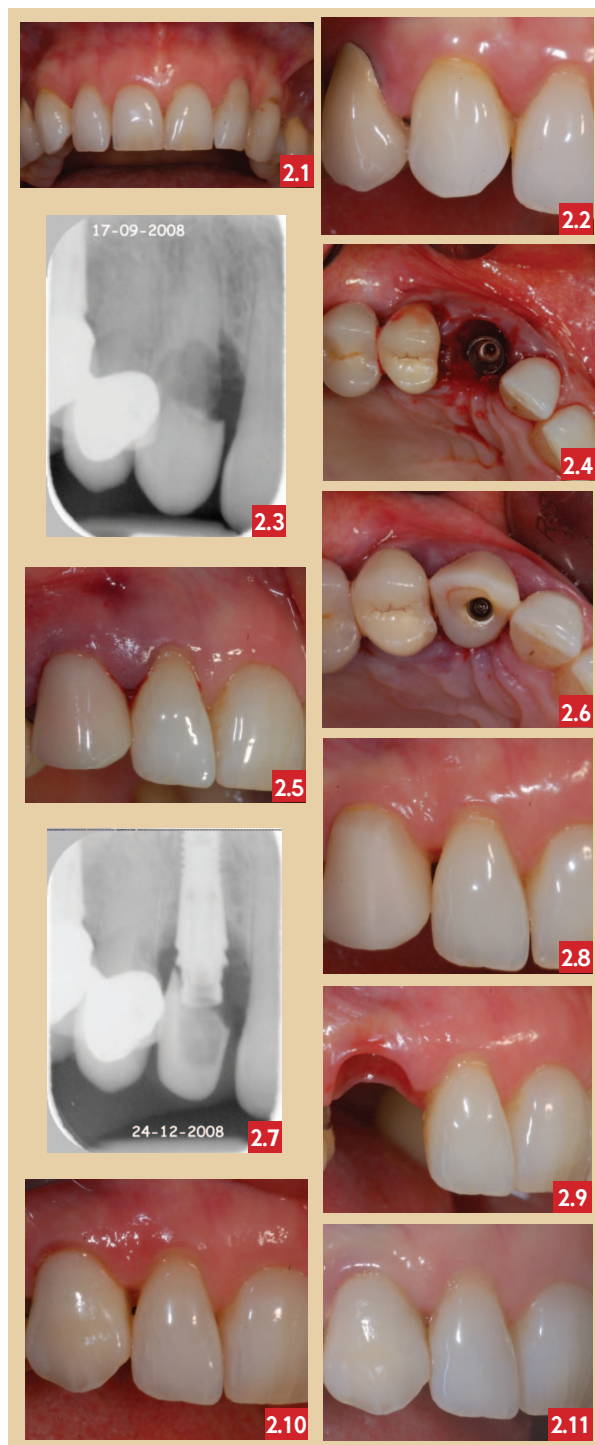
**Figs. 2.1, 2.2 et 2.3 :** la canine maxillaire gauche présente une carie radiculaire palatine, sans signe inflammatoire clinique, mais une pulpite aiguë. Le cliché radio permet de visualiser la perte de substance interne importante, une perte osseuse mésio-palatine, persistance du septa-osseux mésial.

**Fig. 2.4 :** pose immédiate d'implant, sans lambeau, implant Astra Tech diam 4.5 mm/long 13 mm, positionnement légèrement palatin.

**Fig. 2.5 et 2.6 :** une temporisation immédiate est réalisée avec une dent Ion et un pilier temporaire en Titane (Astra tech).

**Fig. 2.7 :** les contrôles radiologiques à 4 mois montrent une parfaite stabilité osseuse, l'axe de l'implant est favorable.

**Fig. 2.8 et 2.9 :** bon maintien des tissus gingivaux, la dépose de la couronne provisoire montre l'épaisseur favorable de la gencive avec une bonne préparation de l'émergence.

**Fig. 2.10 :** pose du pilier vissé à 20 N.cm et pose de la couronne d'usage, très belle esthétique (travail réalisé par le laboratoire SmileDesign M.Leriché).

**Fig. 2.11 :** contrôle à 2 ans, très bonne maturation gingivale, la papille mésiale est retrouvée.

Mme C., âgée de 68 ans, souffre d'une douleur intense et violente liée à une carie radulaire (sous-gingivale) palatine sur la 13. L'examen clinique ne montre aucune inflammation gingivale, au sondage en mésio-palatin la perte de substance est constatée, confirmée par la radiographie ; une perte osseuse mésio-palatine est visualisée mais contenue, et la zone radioclaire due à la carie montre une destruction importante sans doute sur la face palatine. Une perte osseuse de la paroi palatine doit être envisagée (Fig. 2.1, 2.2, 2.3). L'analyse clinique et radiologique, permet l'indication d'une extraction-implantation avec mise en esthétique immédiate. Le jour de

l'intervention, l'extraction est réalisée délicatement à l'aide de luxateurs, après examen de l'alvéole et constatation de l'intégrité de la table osseuse vestibulaire ainsi que de la perte osseuse palatine faible, la pose immédiate de l'implant est effectuée. La préparation du site est réalisée, toujours selon un axe vertical en position palatine, l'implant devant être placé à 3 mm sous le collet de la gencive, un implant Astra Tech de diamètre 4,5 mm/ longueur 13 mm est posé (Fig. 2.4). La destruction trop importante de la couronne ne permet pas sa récupération, une couronne temporaire est réalisée à l'aide de couronne Ion et d'un pilier temporaire Astra Tech., profil d'émergence soigné, couronne placée en sous-occlusion (Fig. 2.5, 2.6). Les contrôles à 1 semaine et à 3 mois montrent une parfaite stabilité gingivale, ainsi qu'une bonne stabilité de la papille. Après 4 mois de cicatrisation, la couronne d'usage est réalisée, la couronne provisoire déposée, on note une belle maturation de la gencive. Le contrôle radiographique montre une parfaite stabilité osseuse (Fig. 2.7, 2.8, 2.9). L'empreinte est adressée au laboratoire accompagnée d'un pilier Bi de diamètre 5,5 mm de chez Astra Tech. Le travail du prothésiste est réalisé sur un modèle très fidèle, avec conception d'un MPU, conservant parfaitement l'aspect gingival, afin de pouvoir établir un bon profil d'émergence du pilier prothétique, la couronne céramométallique s'intégrant dans l'émergence gingivale. Le jour de la pose, le pilier prothétique est transvissé à 20 N.cm, puis la couronne est scellée, en prenant garde d'éviter les excès (Fig. 2.10). Le contrôle clinique et radiologique à 2 ans montre une parfaite stabilité de l'intégration de cette couronne sur implant (Fig. 2.11).
