# Gestion des complications en prothèse supra-implantaire

**Dans l'univers de l'odontologie, l'implantologie s'impose plus que jamais comme le symbole de la fiabilité. Les grands systèmes implantaires s'efforcent de conduire des études prospectives à long terme qui montrent, pour la plupart, des taux de survie implantaires à 10 ans supérieurs à 95%, voire à 98% [2]. Ces excellents résultats masquent néanmoins un certain nombre de complications. Les mucosites et péri-implantites restent les plus médiatiques, mais les complications prothétiques en prothèse supra-implantaire [3] ne sont pas négligeables.**

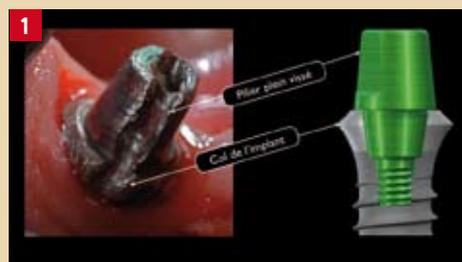
Fig. 1 : pilier plein et col de l'implant trans-gingival fraisés, suite à une manœuvre inappropriée de dépose de couronne

La parfaite adaptation entre armature et pilier empêche toute zone de rétention nécessaire à l'utilisation d'un arrache-couronne. Dans la majorité des cas, le découpage de la restauration scellée est la seule solution. La prothèse est perdue, mais le challenge consiste à analyser parfaitement la situation clinique pour préserver le pilier et, surtout, l'implant (Fig. 1).

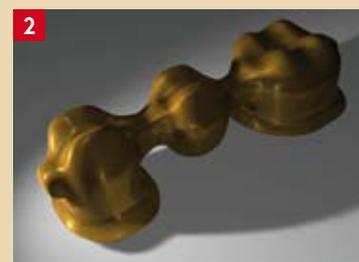
Fig. 2 : armature métallique homothétique

On peut prévenir ces complications avec la réalisation d'armatures métalliques adéquates (Fig. 2).

Si l'armature est homothétique, les épaisseurs de céramique sont homogènes pour éviter des contraintes disparates générées par la rétraction de cuisson. En proximal, la céramique est soutenue par des extensions de l'armature pour privilégier les contraintes en compression. Les maquettes de fonderie trop simplistes seront le siège de fractures cohésives de la céramique, dans les zones où celle-ci subira des contraintes en cisaillement. Comme en prothèse conjointe dento-portée, il est impératif de respecter l'épaisseur des jonctions métalliques entre les différents éléments en fonction du matériau choisi. Des jonctions de faible volume peuvent être à l'origine de déformations de l'armature et de fractures de céramique, voire de fractures de fatigue de l'armature. Quant aux jonctions trop volumineuses empiétant sur l'embrasure et rendant le contrôle de plaque difficile, elles ne sont bien entendu pas davantage souhaitables (Fig. 3).

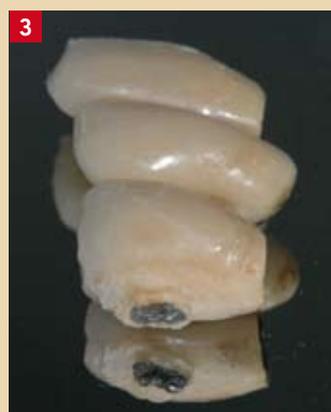
Fig. 3 : fracture de fatigue d'une armature présentant une section trop faible

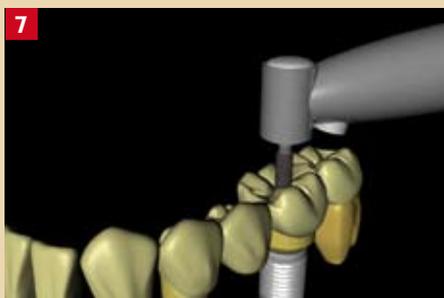
**Fig. 7 :** fraisage occlusal pour accéder à la vis de pilier

En cas d'échec, un fraisage occlusal facilitera l'accès à la vis du pilier pour un dévissage de l'ensemble. L'élément prothétique peut alors être revissé comme le serait une couronne transvissée (Fig. 7).

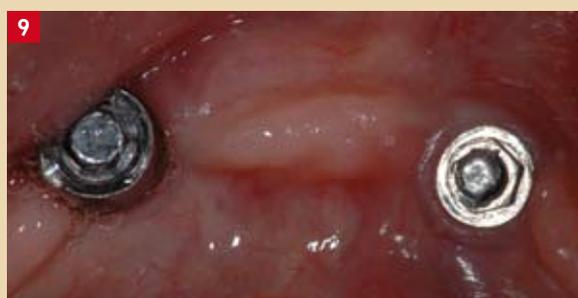
**Fig. 8 :** pilier trans-vissé dévissé.

Notez le hiatus radio-clair entre col implantaire et limite prothétique

Il est également possible de récupérer le pilier prothétique en vue de réaliser une nouvelle couronne. Au laboratoire, la flamme bleue du bec benzène fait monter en température le ciment et permet de dissocier les deux éléments. En dernier recours, l'élément prothétique est entièrement découpé (Fig. 8).

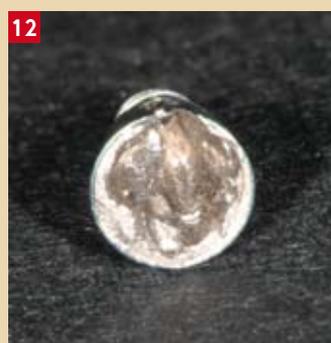
**Fig. 12 :** l'élément résiduel a été désolidarisé du cône morse après réalisation d'une encoche cruciforme

En connexion cône/cône, un pilier plein vissé peut se fracturer au raz de la connectique implantaire. L'utilisation du kit de ré-intervention de la firme implantaire est alors requise. La première tentative consiste à fraiser deux stries perpendiculaires afin de graver une croix dans le pilier, ce qui permet d'utiliser un tournevis cruciforme associé à une clé dynamométrique. L'alternative requiert l'utilisation d'un foret avec un guide de centrage sur le pilier, puis le dévissage de ce dernier à l'aide d'un « tourne à gauche » s'ancrant dans le forage (Fig. 11 à 13).

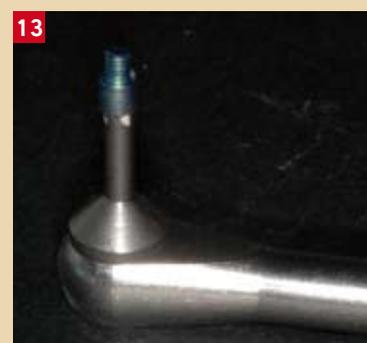
**Fig. 13 :** l'utilisation d'une clé à cliquet est indispensable

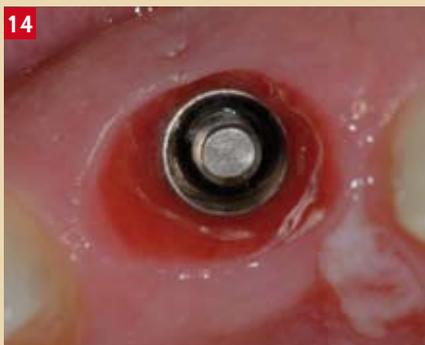
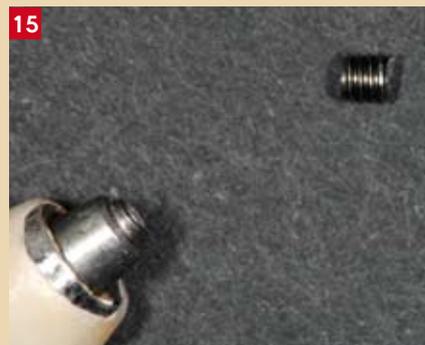
**Fig. 16 :** dépose d'une vis fracturée au raz du filetage

- a :** la vis est fracturée dans un implant à hexagone externe
- b :** un cylindre guide est clipé sur l'hexagone
- c :** ce cylindre permet de guider un foret « tourne-à-gauche » jusqu'au fragment de vis
- d :** en rotation lente, le foret mord sur la vis fracturée et la dévisse

Dans certains cas peu fréquents, la vis peut se fracturer très apicalement dans le filetage implantaire. En fonction des systèmes implantaire, des dispositifs « guides » se bloquant sur la connectique permettent de conduire un foret tourne-à-gauche au contact de la vis. Les vibrations ou la rotation inversée contraignent l'élément fracturé au dévissage (Fig. 16a, 16b, 16c, 16d).
